## Baustellen Newsletter 08/2026

### **Rosenhaus (RH)**

## Schwanenhaus (SH)

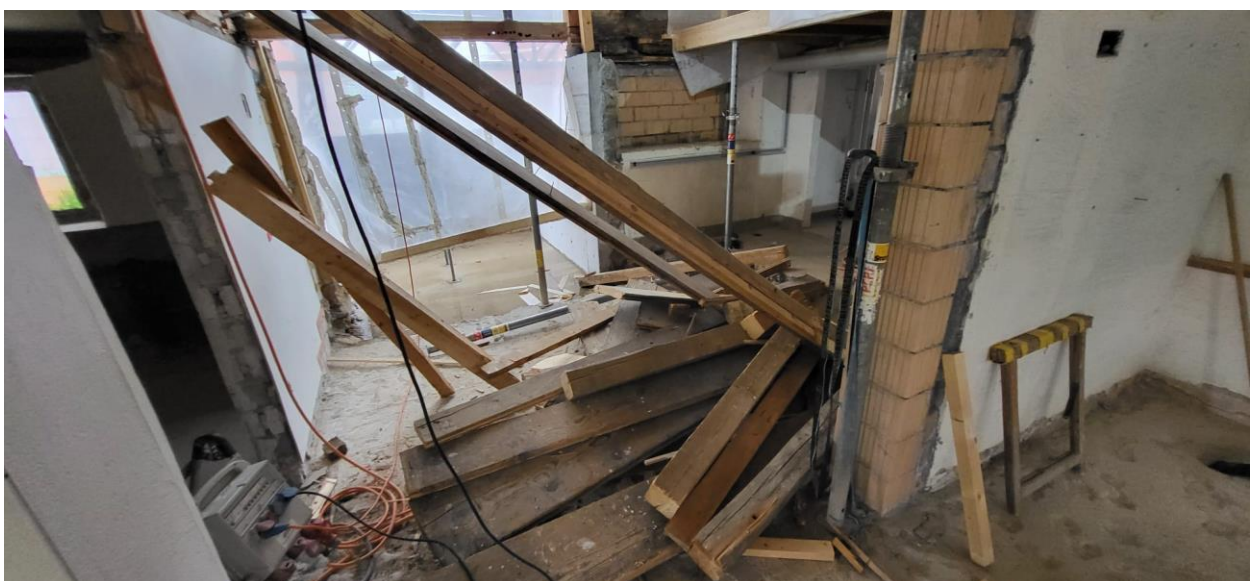
Im zweiten Obergeschoss des Rosenhauses konnten grosse Fortschritte erzielt werden. Der bestehende Boden musste aufgrund konstruktiver Anforderungen vollständig entfernt werden.

Eine Wiederverwendung der alten Bodenelemente war leider nicht möglich. Anschliessend wurde die neue Deckenkonstruktion eingebaut. Die neuen Holzbalken und Bodenelemente wurden sorgfältig eingepasst und schaffen die Grundlage für die weitere Nutzung der Räume.

*Alter, rausgerissener Boden*

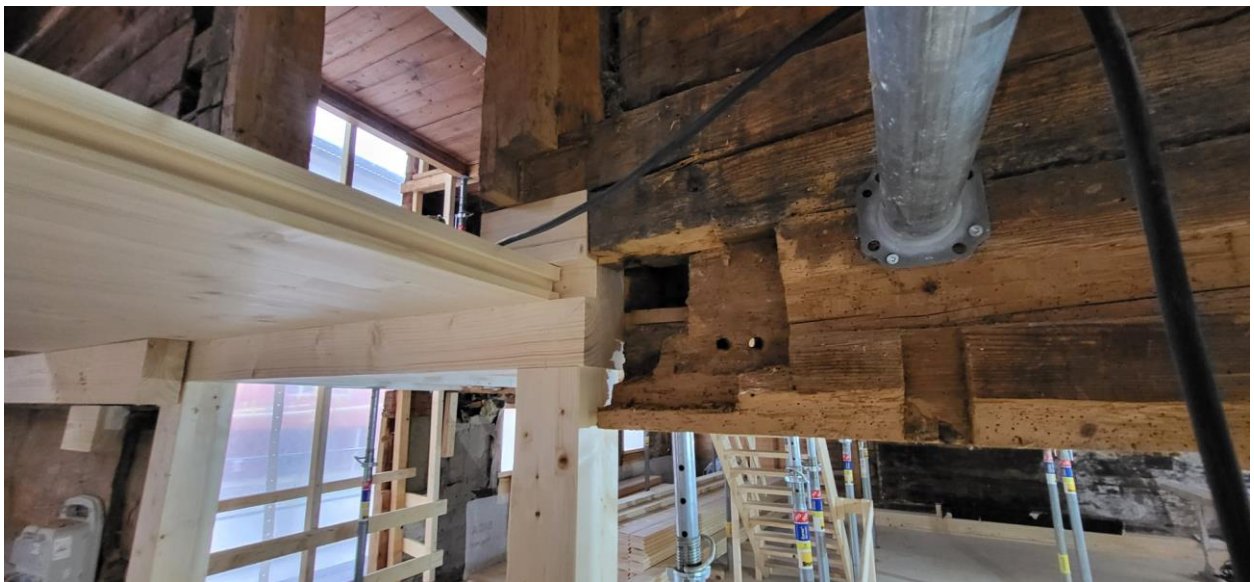
*Neuer Boden*

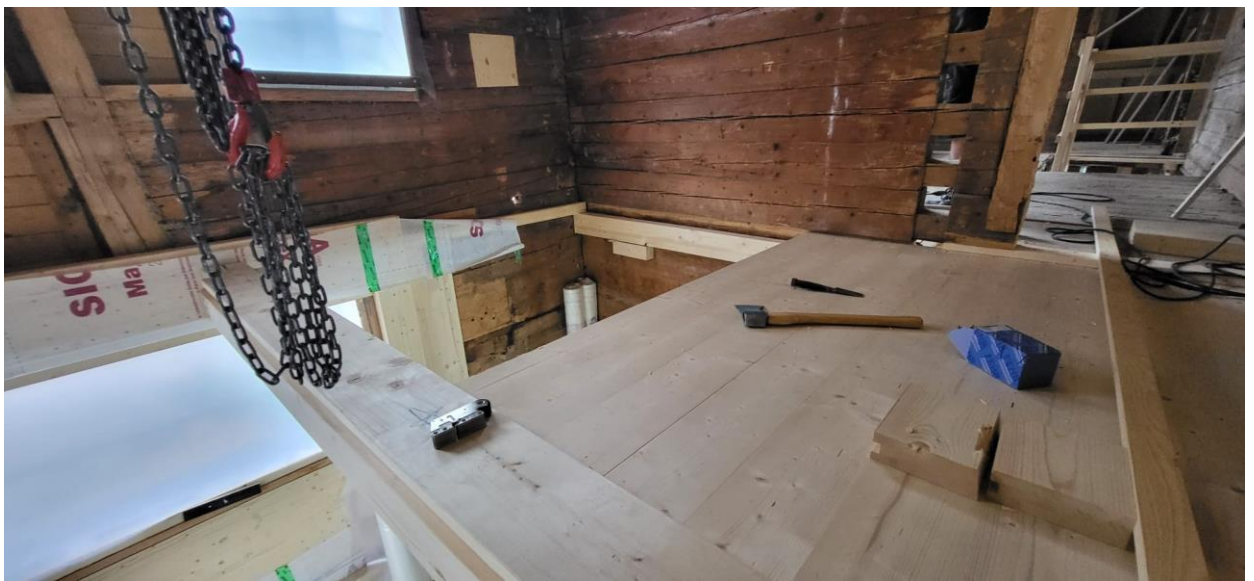
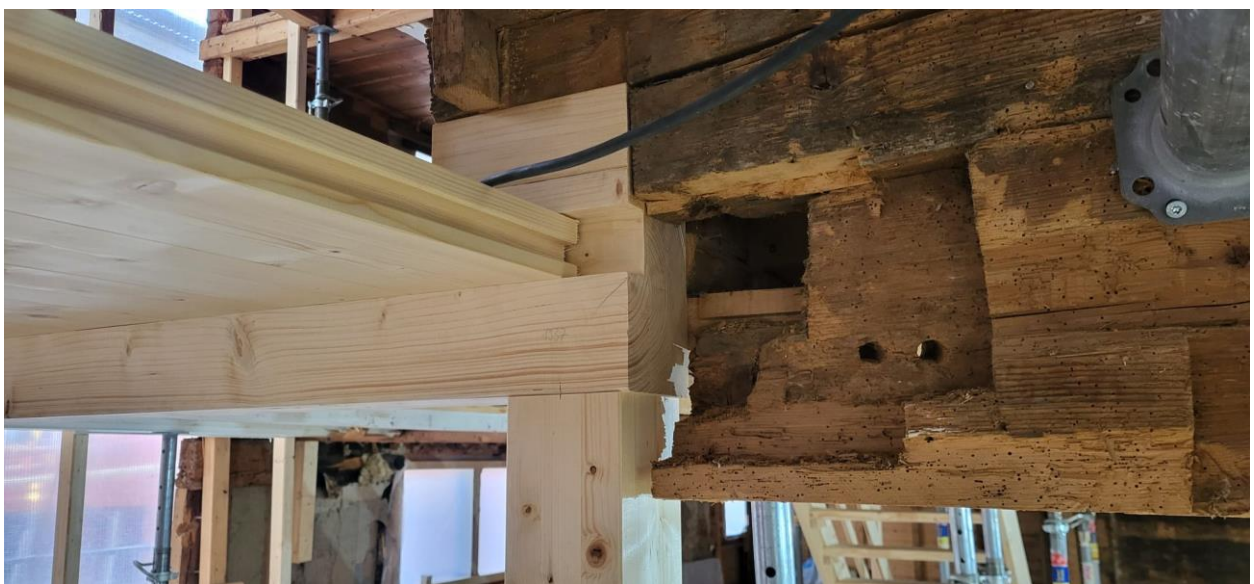
Parallel zum Bodeneinzug wurden verschiedene statische Verstärkungen vorgenommen. Zusätzliche seitliche Stabilisationsstützen sichern die bestehende Holzkonstruktion und gewährleisten die langfristige Tragfähigkeit des Gebäudes.

Besonders eindrücklich zeigt sich die Situation im Bereich des dritten Obergeschosses, wo einzelne Wandbereiche während der Arbeiten zeitweise ohne Bodenaufleger auf provisorischen Stützen gesichert werden mussten.

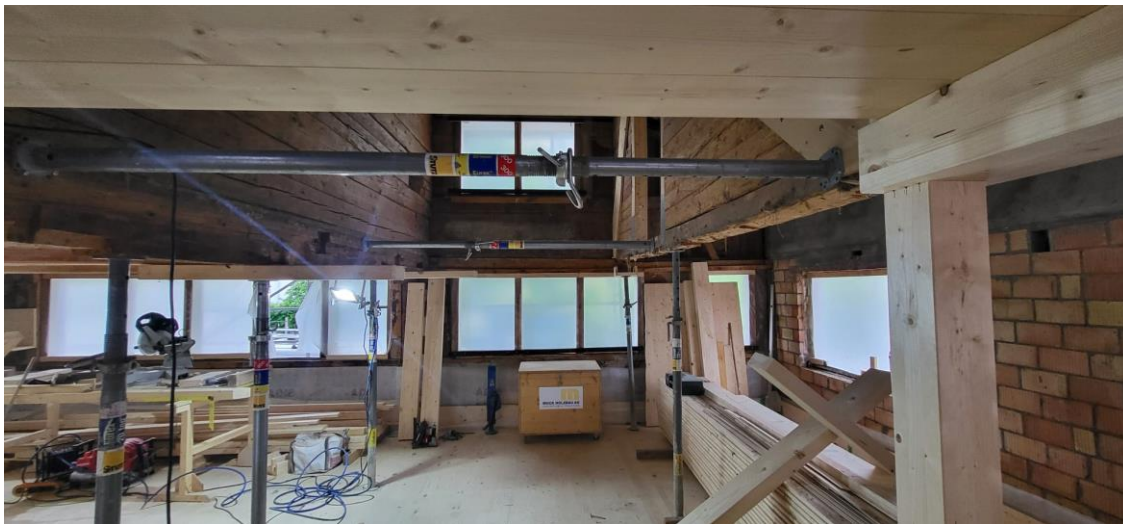
Im Bereich des zukünftigen Treppenhauses und der Lift-Steigzone wurden umfangreiche Sicherungsarbeiten ausgeführt. Dadurch kann der weitere Ausbau in diesem Bereich sicher erfolgen.

Zwischen dem zweiten und dritten Obergeschoss laufen die Arbeiten am Deckenaufbau weiterhin auf Hochtouren. Während alte Konstruktionsteile entfernt werden, entsteht gleichzeitig bereits die neue Tragstruktur.

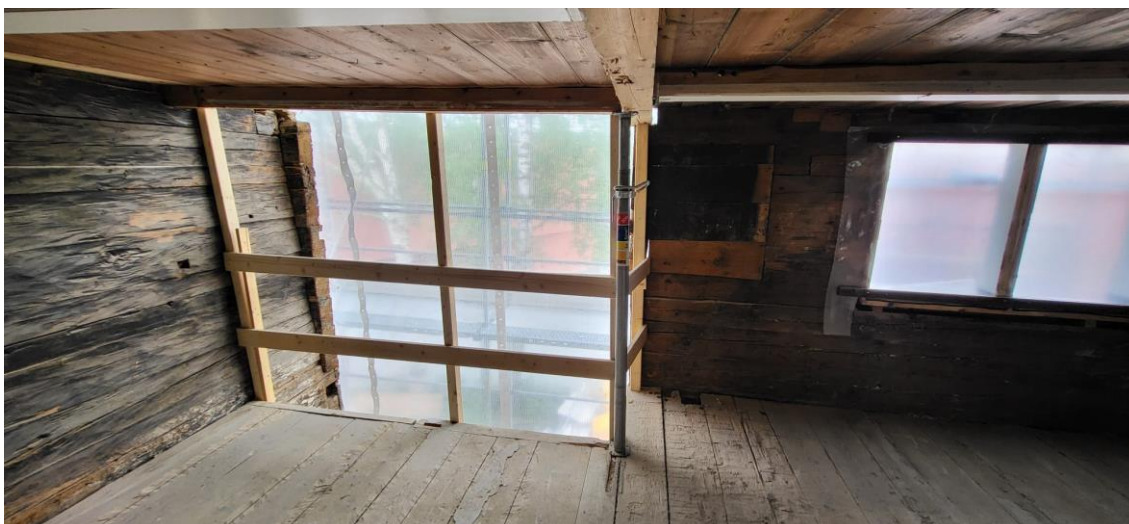
Am Dach des Rosenhauses wurde der seitliche Wangenabschluss fertiggestellt. Damit nimmt die endgültige Dachform zunehmend Gestalt an und wichtige Arbeiten an der Gebäudehülle konnten abgeschlossen werden.

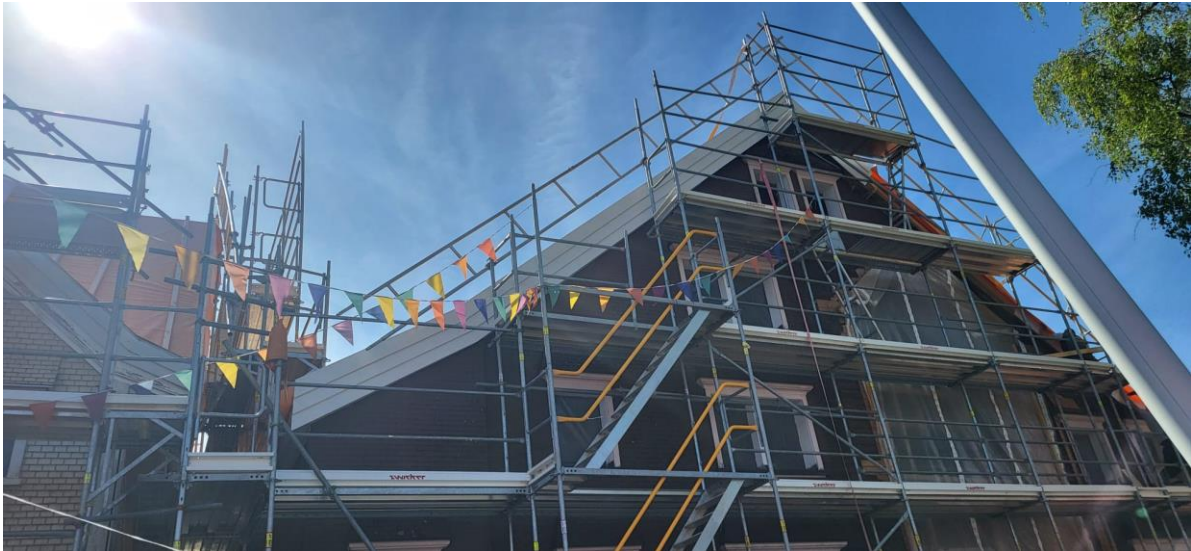
*Seitlicher Wangenabschluss*

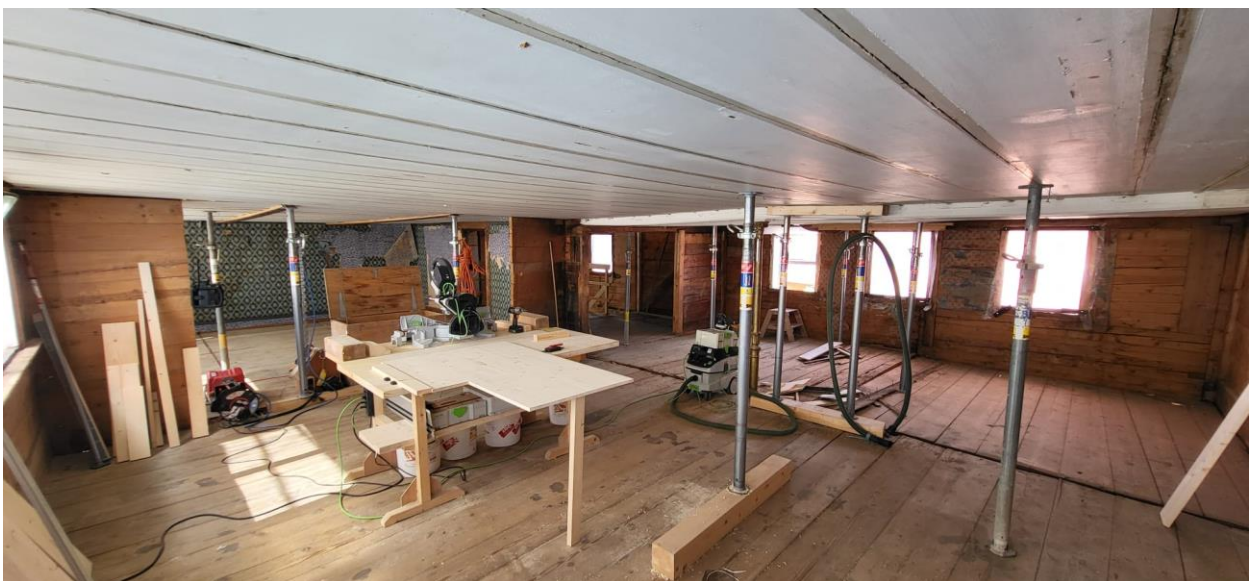
In der alten Schwanenstube wurden zusätzliche Stützelemente eingebaut, um die bestehende Gebäudestruktur während der Umbauarbeiten sicher zu stabilisieren.
