## Baustellen Newsletter 09/2026

### Rosenhaus (RH)

## Schwanenhaus (SH)

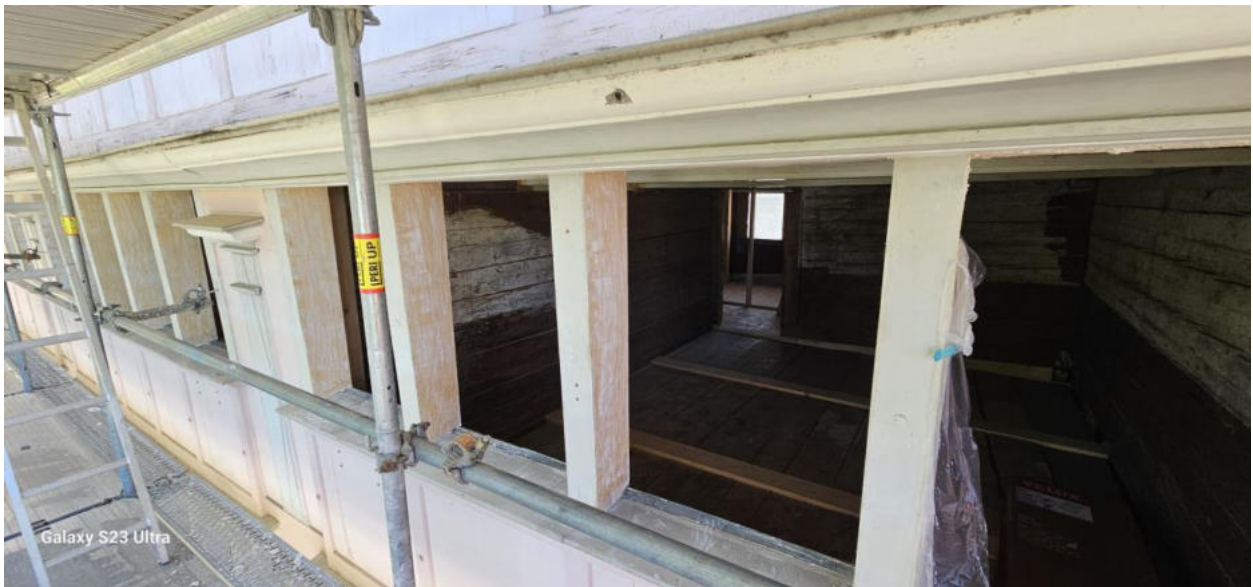
Auch an der Fassade des Rosenhauses sind die nächsten Arbeitsschritte sichtbar. Die **Fensterausschnitte wurden angeschliffen** und für die weitere Bearbeitung vorbereitet.

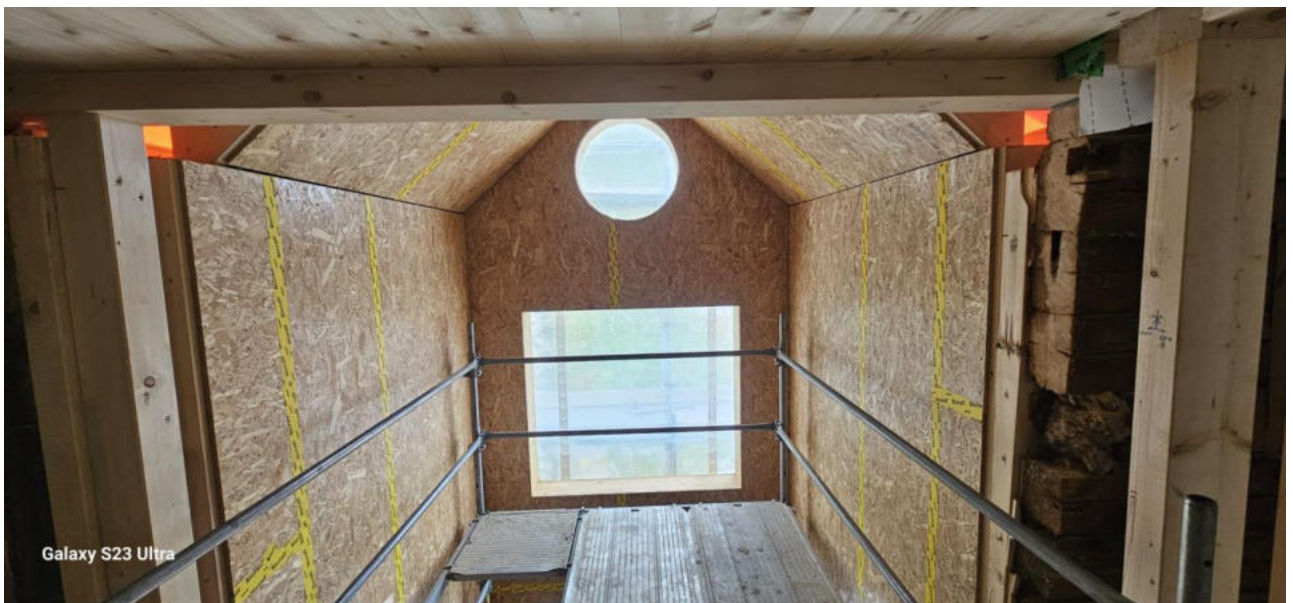
Auf der Innenhofseite beim Treppenhaus entsteht zudem ein **neuer Aufbau**, der sich bereits deutlich von der bestehenden historischen Konstruktion abzeichnet. Gerade hier zeigt sich besonders schön das Zusammenspiel zwischen alter Bausubstanz und neuen Bauteilen.

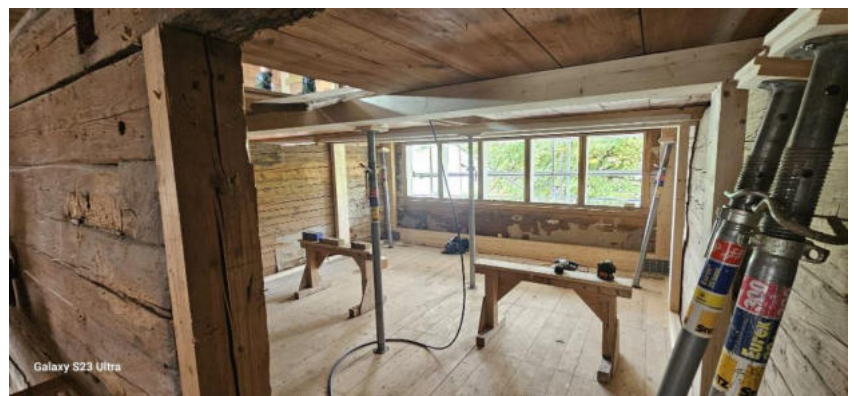
Im **2. Obergeschoss** wurden der Boden sowie die Stütz- und Trägerkonstruktionen weiter ergänzt. Mittlerweile sind auch die **zukünftige Zimmereinteilung und der Bereich der Liftkabine** deutlich erkennbar.

Im **3. Obergeschoss** wurden weitere Stütz- und Trägerbalken ergänzt. Im Bereich des Knistocks bleiben die statischen Träger sichtbar. Auch die Liftkabine nimmt hier zunehmend Gestalt an.

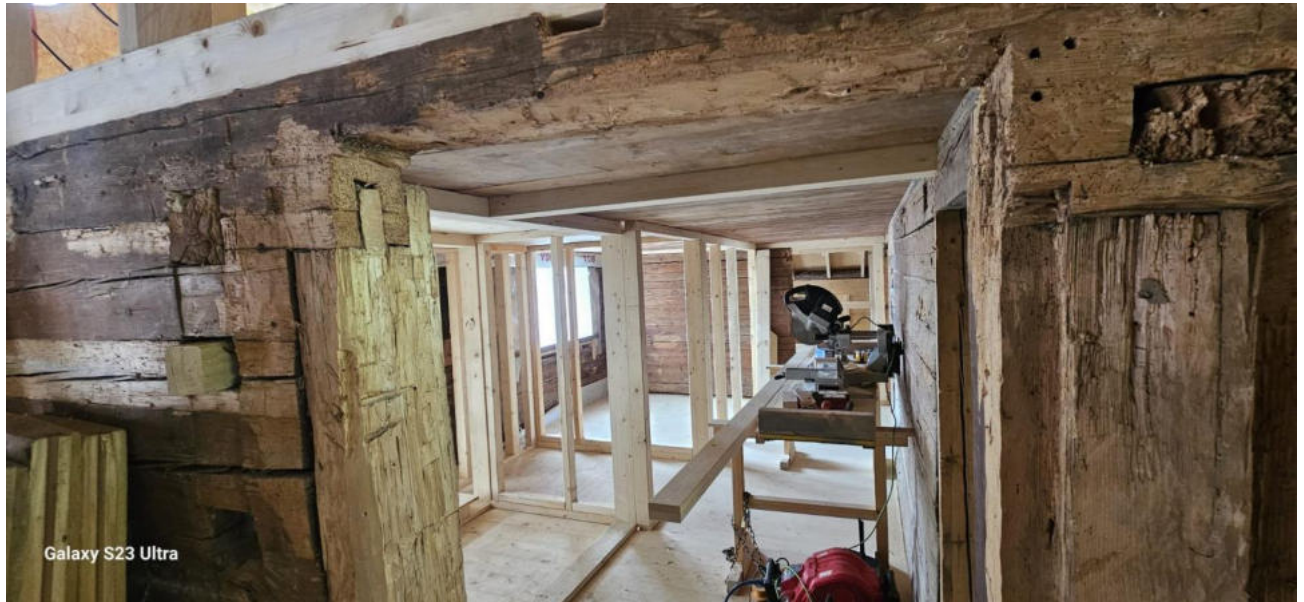
Eine Besonderheit ist die Bodenverlegung: Nach dem Einzug der notwendigen Trägerbalken konnten **ehemalige Bodenbretter wieder eingesetzt** werden. So können Teile der vorhandenen historischen Bausubstanz weiterverwendet werden.

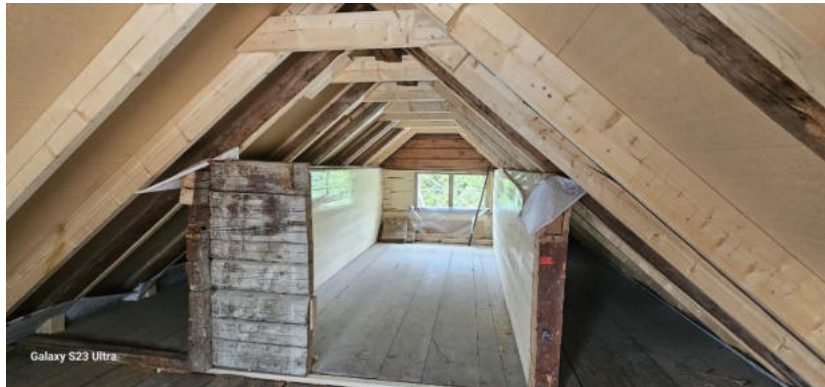
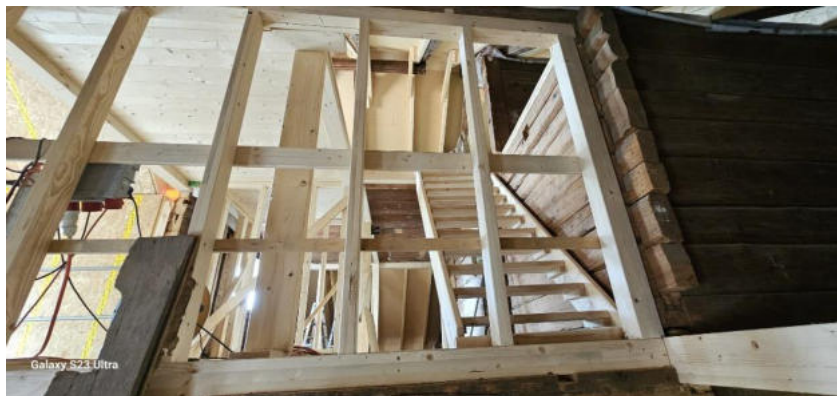
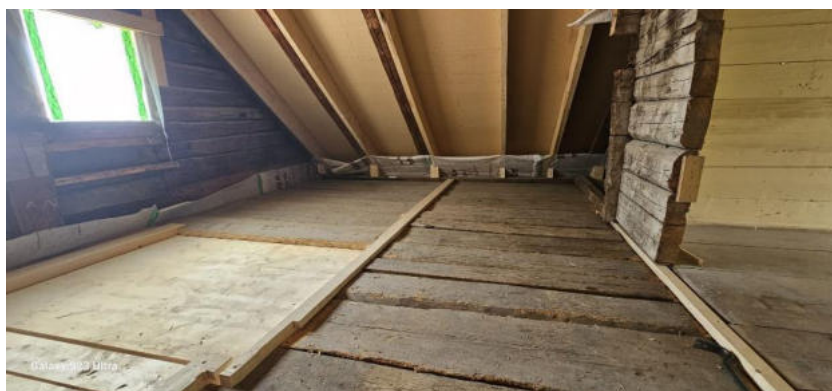
Die Arbeiten reichen inzwischen bis in das **4. Obergeschoss**. Dort wurde der alte Boden ausgerichtet und ergänzt. Auch statisch notwendige Träger und Balken wurden erneuert.

Im Bereich des Dachgiebels wurde die Dachbalkenkonstruktion weiterbearbeitet und mit Dämmung versehen.

Für die Erschliessung während der Bauphase wurde zwischen dem **3. und 4. Obergeschoss eine provisorische Treppe** eingerichtet. Sie ermöglicht den Handwerkern einen sicheren Zugang zu den verschiedenen Arbeitsbereichen.

Auch im zukünftigen Treppenhaus wurden neue Träger und Stützbalken eingebaut. Sie dienen der **statischen Stabilisierung** und bilden gleichzeitig die Voraussetzung für den weiteren Bodeneinzug.

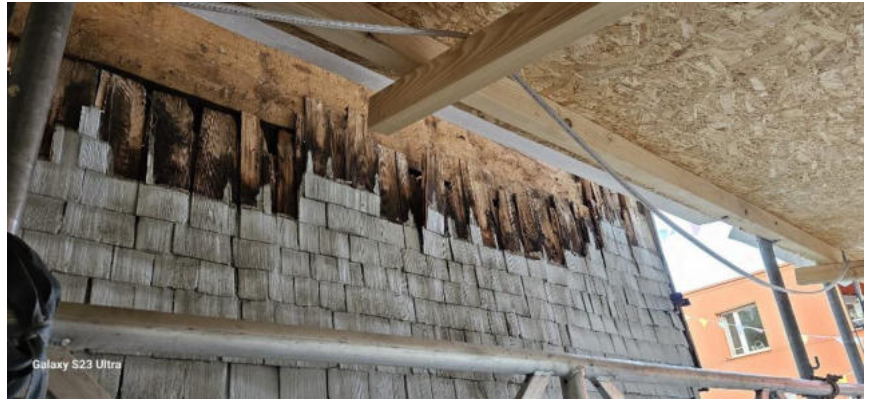
Die bestehenden **Holzschindeln wurden in verschiedenen Bereichen abgenommen beziehungsweise demontiert**. Dadurch kommt die darunterliegende Konstruktion zum Vorschein und ermöglicht einen direkten Einblick in den Aufbau der alten Aussenwand.

Dabei wurde auch sichtbar, dass einzelne Bereiche der **Aussenwand undicht und nicht isoliert** waren. Solche Entdeckungen zeigen, weshalb die sorgfältige Öffnung und Untersuchung der historischen Gebäudehülle ein wichtiger Bestandteil der Sanierung ist.

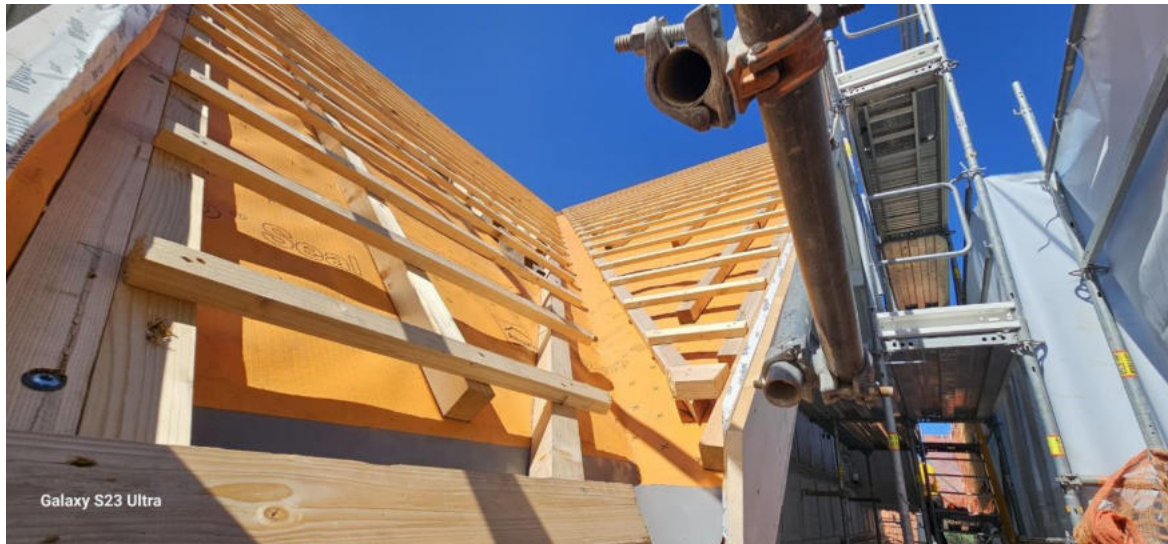
Dabei entstehen beziehungsweise werden die **Unterkonstruktionen von Aussen- und Innenwand** bearbeitet und ergänzt. Bestehende Wandbereiche bleiben soweit möglich erhalten und werden mit den notwendigen neuen Bauteilen kombiniert.

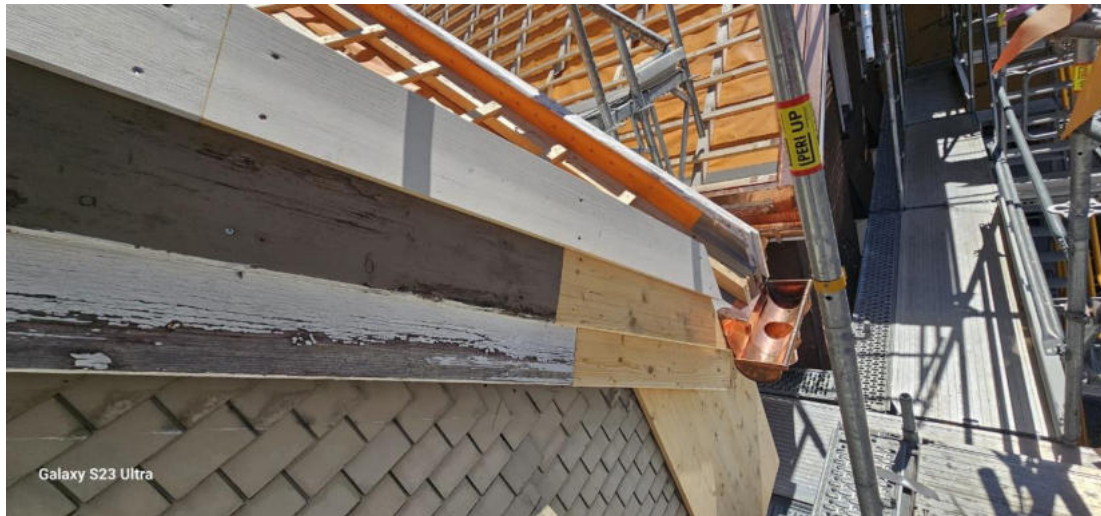
Auch die **alte Dachtraufe wurde mit neuen Bauteilen ergänzt**. Schritt für Schritt werden damit Dach und Fassade wieder zu einer geschützten und funktionierenden Gebäudehülle zusammengeführt.
